Traitement du secteur antérieur esthétique : couronne céramique vissée et collée sur un moignon Titane Axiom®

Six arguments clés

P. RENNER

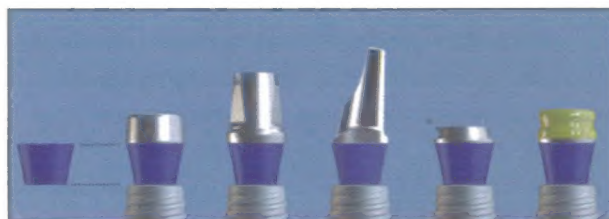
Fig. 1 / Profil d'émergence constant.

Le profil d'émergence prothétique est constant, pour une hauteur gingivale donnée, sur toute la gamme (Fig. 1) et permet ainsi d'assurer une parfaite adéquation géométrique entre la vis de cicatrisation et le profil de la future prothèse. Quel que soit le design de la prothèse finale, le praticien trouvera dans la gamme prothétique Axiom® le profil d'émergence correspondant, permettant une mise en place prévisible, sans tension du composant définitif sur les tissus mous. Un large choix de diamètres et hauteurs

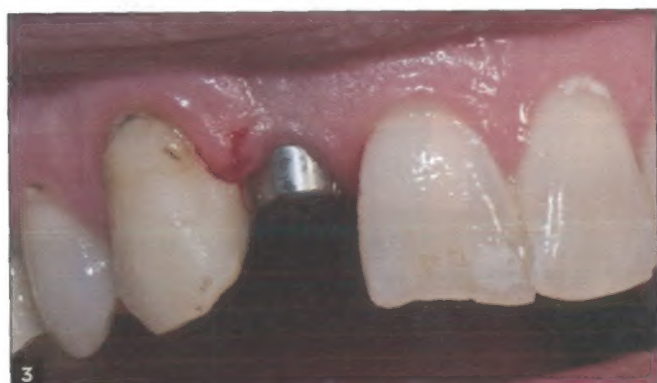
FIG. 3 / Image clinique à 16 semaines post-chirurgie.

L'alvéole a été élargie, un implant Axiom® REG 4,6 × 14 mm a été inséré et une vis de cicatrisation a été mise en place. Un bridge temporaire en résine composite a été fabriqué et a été collé à la dent 13. Après 16 semaines, le bridge temporaire et la vis de cicatrisation ont été retirés et une empreinte au niveau de l'implant a été prise avec du vinyl polysiloxane et un porte-empreinte à ciel ouvert (Fig. 3 à 5). La vis de cicatrisation a été remplacée et un nouveau bridge temporaire a été fabriqué.

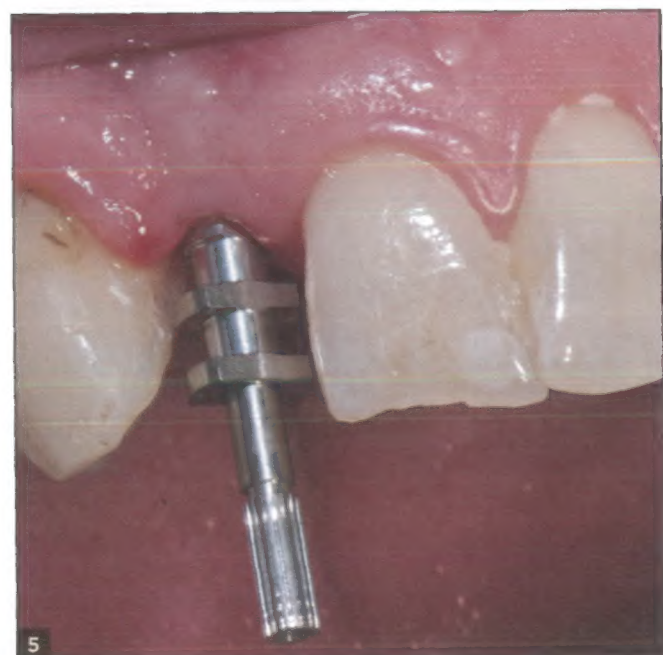
FIG. 5 / Le transfert *pick-up* est mis en place pour la prise d'empreinte.

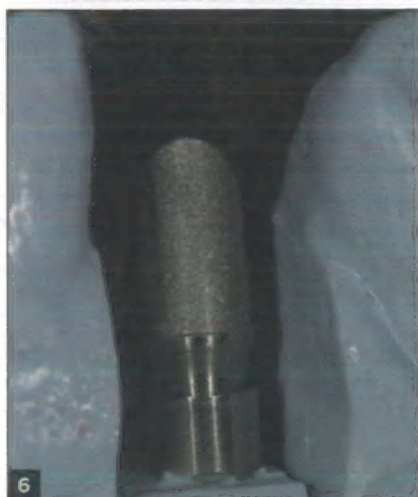
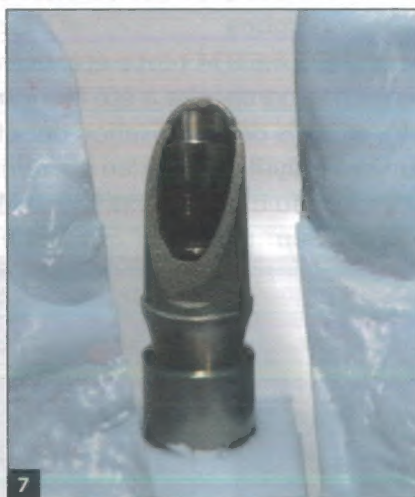
FIG. 6 et 7 / Le moignon titane est ajusté.

Au laboratoire, le technicien a fabriqué un modèle avec une matrice amovible. Un moignon standard en titane (Réf. OPST 316) a été ajusté pour tenir compte de l'espace occlusal libre. Une coiffe en zircone (ZirkonZahn®) a été créée pour aller sur le moignon préparé et la porcelaine a été cuite par-dessus cette coiffe en zircone. Cette couronne a été scellée avec du ciment Panavia® sur le moignon préparé (FIG. 6 à 11).

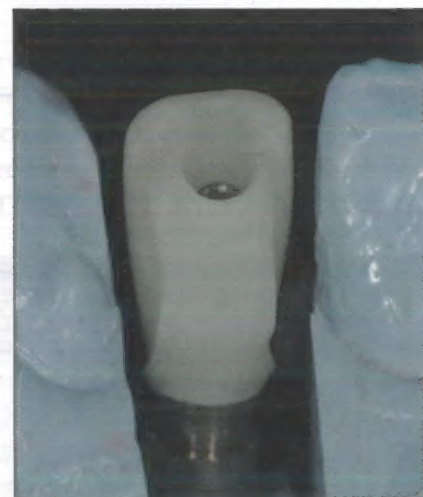
FIG. 8 / Élément intermédiaire en zircone (Zirkonzahn®).

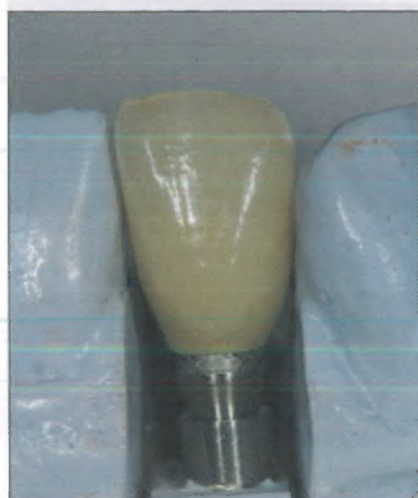
FIG. 9 / Couronne prête à être collée.

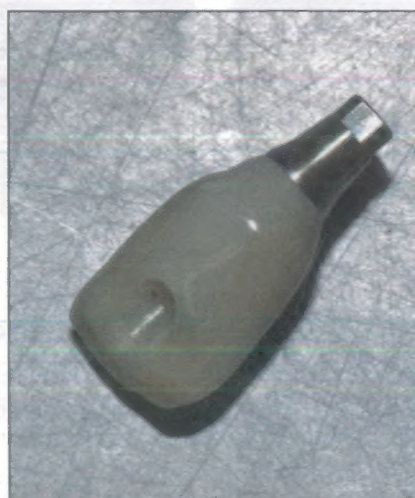
FIG. 10 / Couronne finie collée au moignon titane. Vue palatine.

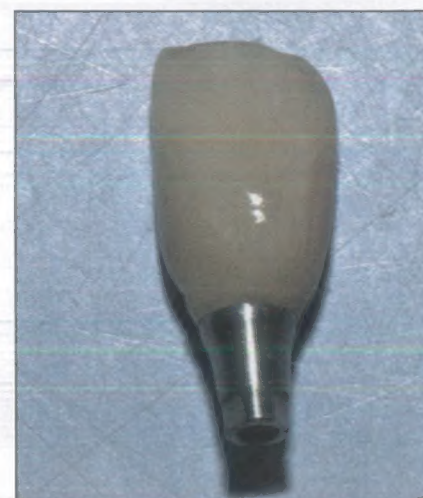
FIG. 11 / Couronne finie collée au moignon titane. Vue vestibulaire.

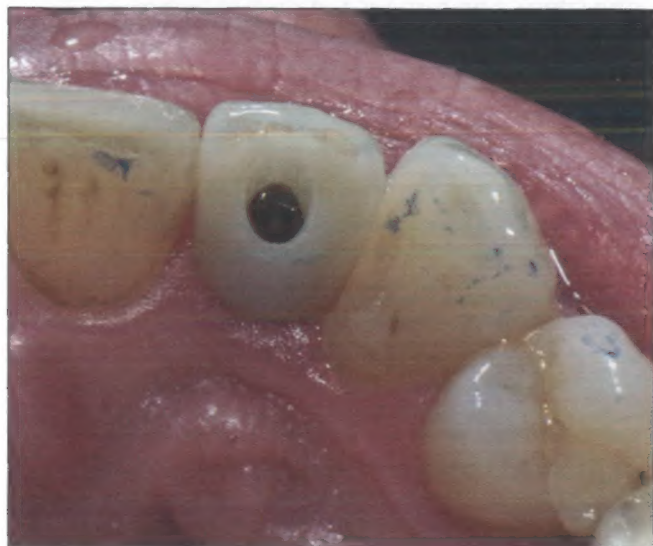
FIG. 12 / Mise en place de la couronne.

Lors du dernier rendez-vous, le bridge temporaire et la vis de cicatrisation furent retirés. La couronne fut insérée, vissée avec un couple de 25 N/cm et le puits d'accès à la vis a été obturé avec Clip (Voco GmbH) et une résine composite (Fig. 12 à 16).

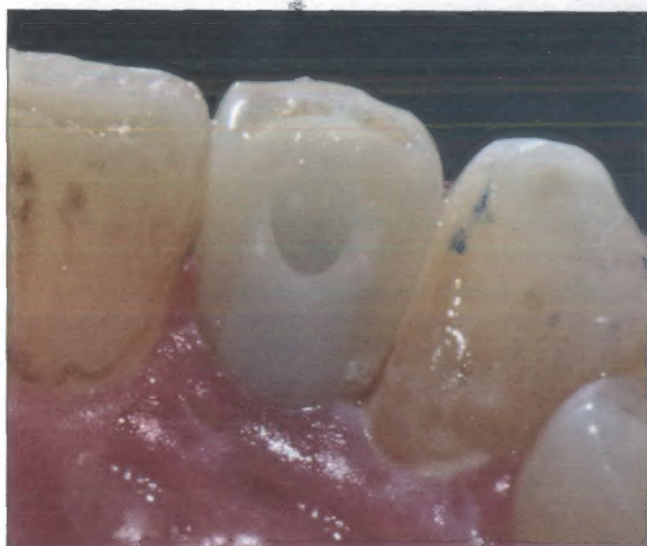
FIG. 13 / Obturation du puits d'accès.

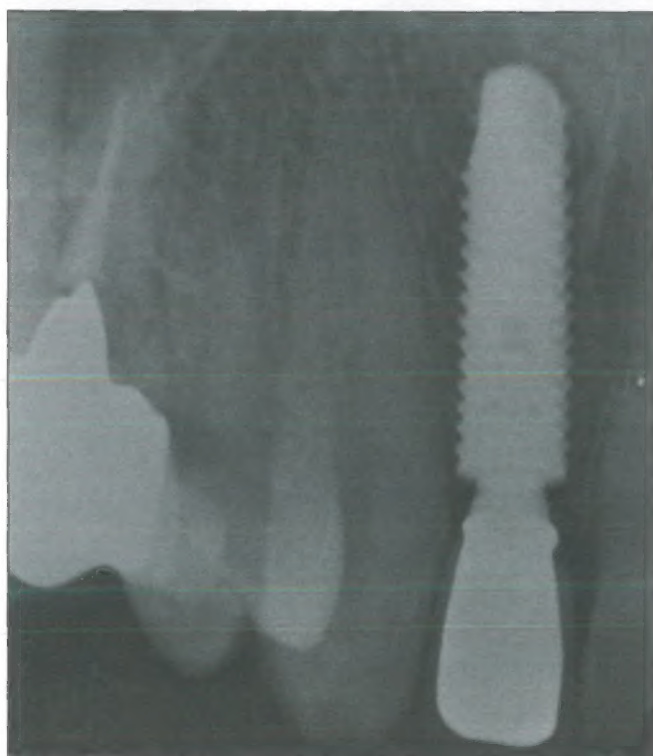
FIG. 14 / Contrôle radiographique du cas.

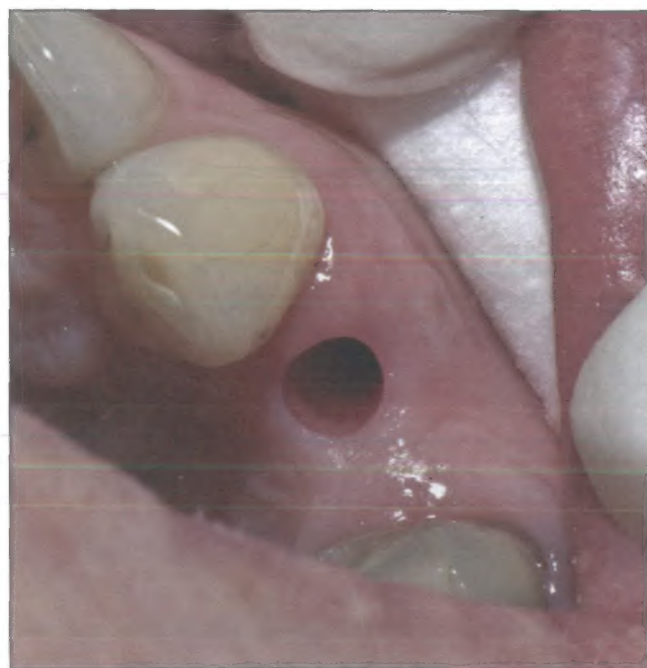
FIG. 18 / Vis de cicatrisation retirée.

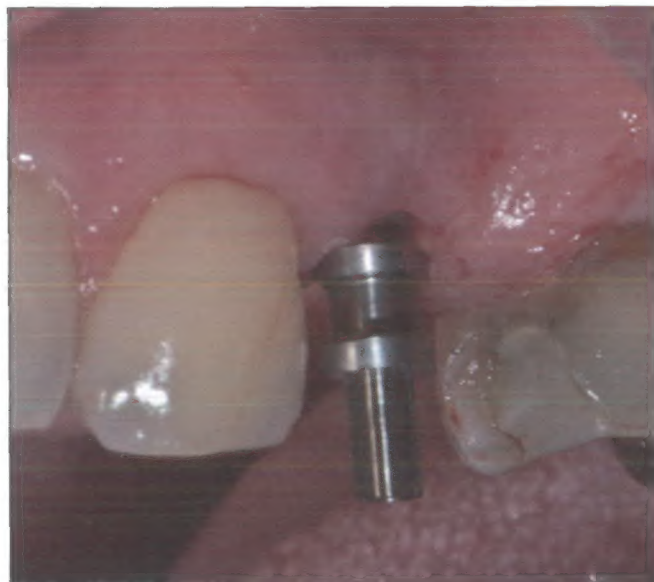
FIG. 19 / Avec le transfert *pick-up* en place.

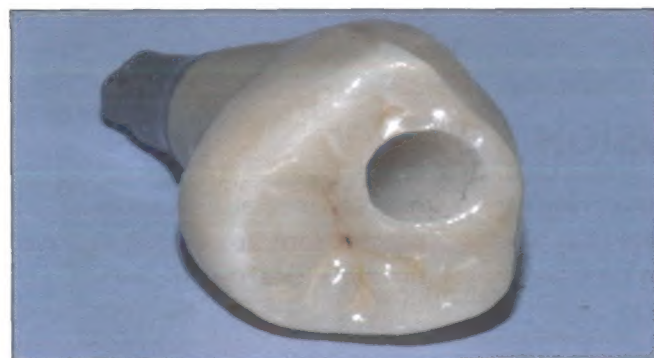
FIG. 21 / Couronne finie collée au moignon titane.
Vue occlusale.

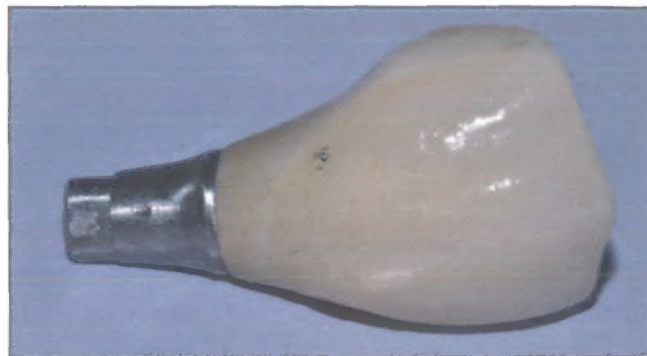
FIG. 20 / Couronne finie collée au moignon titane.
Vue vestibulaire.

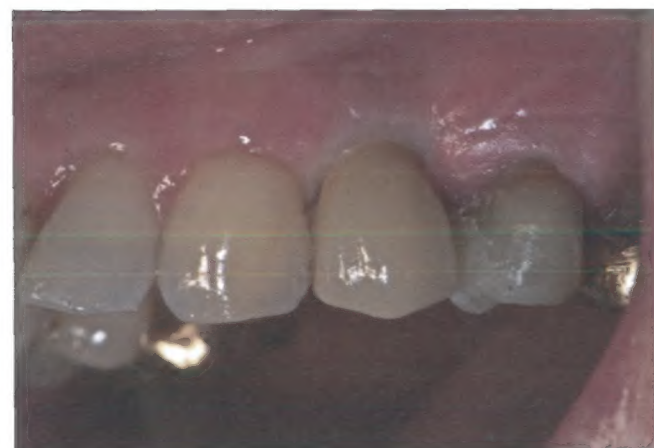
FIG. 23 / Sous la pression la gencive blanchit.

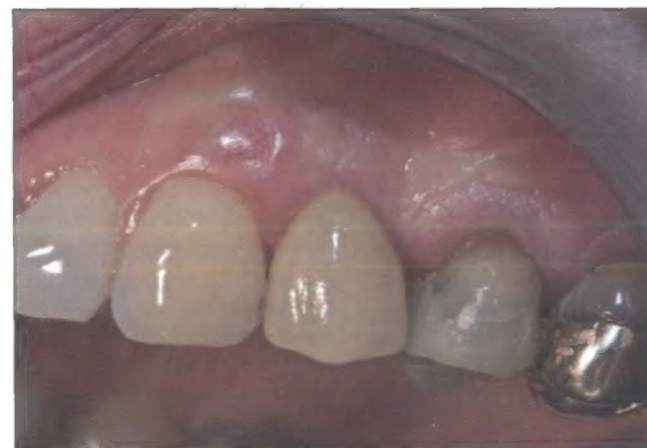
FIG. 24 / Couronne permanente sans trace de pression
de la gencive.
